# ESTUDIO DE LA IMPORTANCIA DE LOS SISTEMAS HIDRÁULICOS Y ANDENERIAS DEL VALLE DEL COLCA Y PROPUESTA DE REHABILITACIÓN DE ANDENES

Aquilino Mejía Marcacuzco<sup>1</sup>

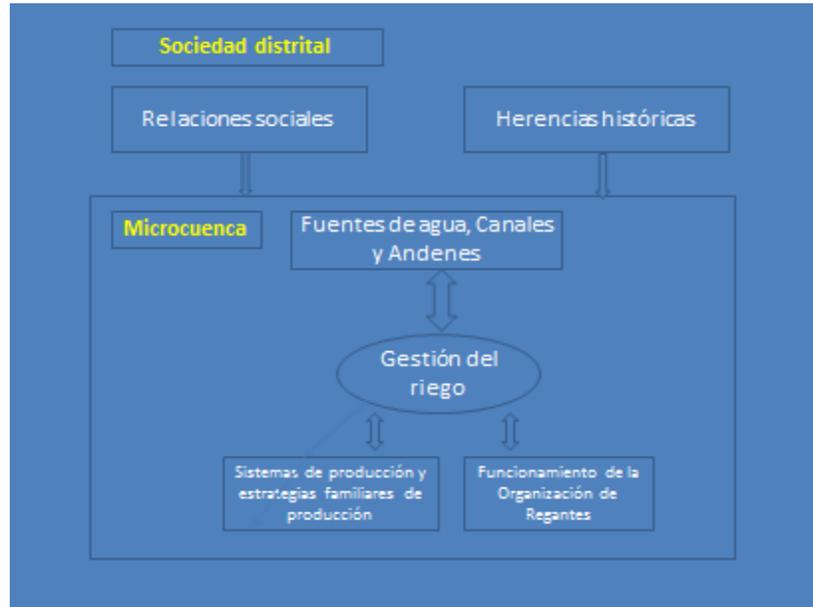
**Grafico N° 1. ESQUEMA DEL FUNCIONAMIENTO DE UN SISTEMA HIDRAÚLICO**

- 2. El modelo de análisis.-** La gestión de los sistemas hidráulicos, depende de las características de cada uno de sus componentes: las fuentes de agua, los canales de conducción y el sistema de andenerías y de las interrelaciones entre ellos. En efecto, la gestión de los sistemas hidráulicos

forma un sistema coherente en el que los elementos son interdependientes: la transformación de uno de ellos interfiere sobre las características de los otros y, en consecuencia, sobre el funcionamiento de todo el sistema.

Entre estos elementos, la gestión del agua representa el elemento central, puesto que organiza el funcionamiento global de los sistemas de producción y la intervención de la organización de regantes dentro de la microcuenca y por esta razón se ubica al centro del esquema.

Finalmente, estos elementos son una consecuencia de las relaciones sociales de los actores y de la historia local (herencia cultural). Por lo tanto, la interpretación del funcionamiento del sistema hidráulico pasa de riego pasará por un análisis histórico del contexto social que influyó e influye sobre la gestión del agua.

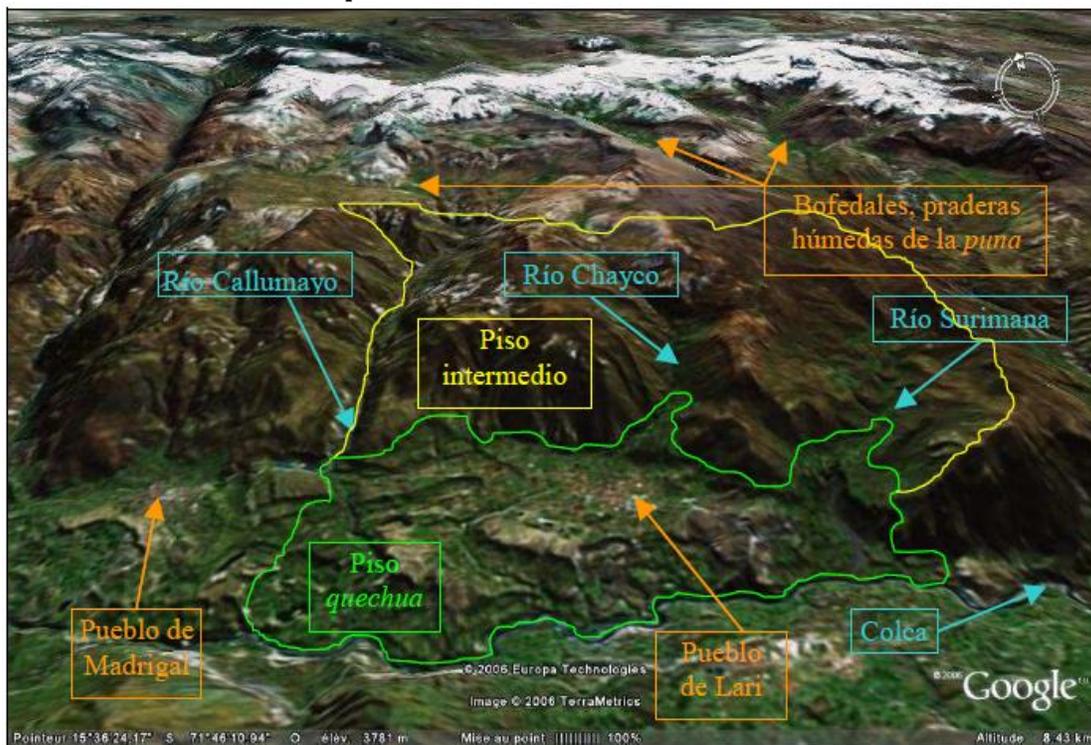
**Gráfico N°2. Nevados que alimentan los sistemas hidráulicos del distrito de Lari**

Los nevados, fuente principal de agua, son alimentados por las precipitaciones y a través de la infiltración originan manantiales, bofedales o colchones de agua que se forman en las praderas alto planicies; el nevado, se deshíela gradualmente en forma estacional y alimenta lagunas y riachuelos, cuyas aguas se mueven por afluentes o se filtra para reaparecer en superficie en las partes bajas de las microcuencas<sup>2</sup>.

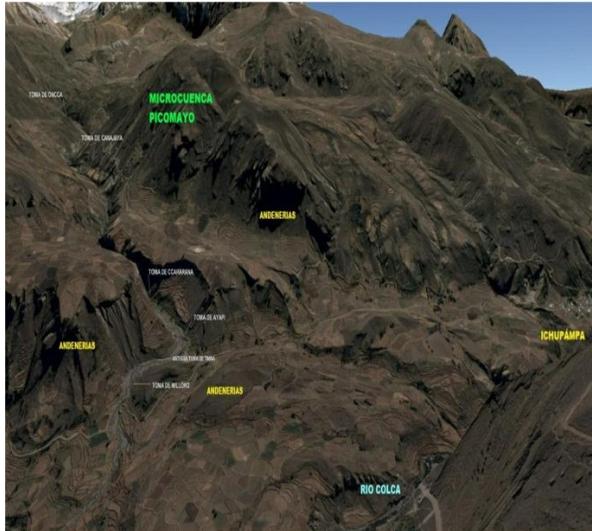
**Grafico 3. Sistema Wiracchahua – Tucsá en foto**

Los canales principales condujeron primero el agua hacia los reservorios y distribuyeron hacia los sectores de andenerías a través de canales secundarios que también tuvieron reservorios de menor volumen y que sirvieron para almacenar el agua durante las noches y regar durante el día, distribuyendo a su vez a través de los canales terciarios hacia las parcelas que en la mayoría son andenes. En cada localidad la red de canales y reservorios, responden a la naturaleza de los terrenos y los sectores de riego en las que se diseñaron modalidades de distribución del agua a las parcelas familiares. En las partes bajas algunos manantiales de caudales pequeños aportan su caudal a la fuente principal y a veces riegan independientemente las parcelas las que se denominan parcelas con “**agua propia**”.

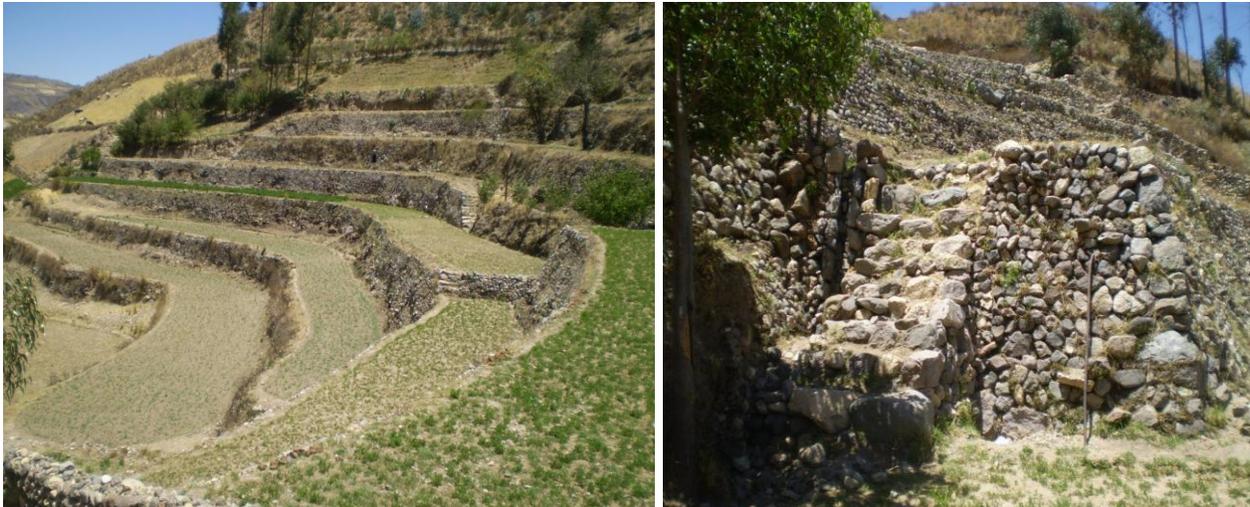
## Gráficos N° 5 y 6. Fotografías de andenes mostrando las partes y estructuras

Los andenes no son simples estructuras, sino un complejo engranaje de partes y obras de arte, construidos para el manejo adecuado del agua, de las labores agrícolas y de los cultivos. Para ello están provistos de sus respectivos canales de riego y drenaje, los accesos y escalinatas, sus obras de arte como las guarderías y cajas rituales; todas ellas construidas a base de piedra. Las partes principales de las andenerías, las características y funciones que cumplen son las siguientes:

PARTES DEL ANDÉN	OBRAS DE ARTE	CARACTERÍSTICAS	FUNCIÓN QUE CUMPLE
Terraza o		Plataforma cultivable, recibe el nombre de pata y al	Conserva la tierra agrícola, maximiza el

terraplén llamado Pata		conjunto patapatás. Las medidas varían: ancho de 1.20 a 45 m, largo de 8 a 115 m., sus pendientes está entre 0 a 0.5%	uso del agua evitando la erosión. Asegura la producción de cultivos
	Acequias de cabecera u orccoyas	Es un canal hecho de piedras lajas en la cabecera de un andén para regar un grupo de andenes. Tiene la pendiente del terraplén.	Recibe y distribuye el agua del canal de bajada en forma eficiente para el riego de 2 o más andenes.
	Acequias de manejo del agua	Son canales en tierra construidas dentro del terraplén	Sirve para un adecuado distribución y manejo del agua
	Pendiente transversal	Es la inclinación del terraplén desde el rincón hacia el borde y normalmente es de 0 a 0.5%	Permite manejo uniforme del agua desde el rincón del hacia el borde del terraplén sin erosionar el suelo ni destruir el muro
	Pendiente longitudinal	Es la inclinación del terraplén desde un extremo hacia el otro y normalmente es a nivel o sea 0, algunas veces tiene doble pendiente desde un canal central transversal hacia ambos extremos del andén en este caso la pendiente llega hasta 0.5%	Permite el manejo uniforme del agua de riego a lo largo del terraplén sin ocasionar erosión del suelo ni destrucción del muro

Bordo del andén	Es una hilera de tierra amontonada a lo largo del borde del andén con 0.60 m. de ancho y una altura aproximada de 10 a 15 cm. Por lo general está cubierta de vegetación nativa permanente.	Evita el paso del agua por cualquier parte del borde del andén, protegiendo al muro y orientar el agua hacia las estructuras de paso del agua paq'chas y kalchas
Muro o anchaca		Viene a ser el soporte de la terraza que en quechua se denomina anchaca. Está construida piedra sobre piedra con estructuras para el manejo del agua. La altura varía de 0,60 a 4.20 m. y el talud de 5 a 10%	Protege al terraplén junto con sus estructuras. Permite la distribución uniforme del agua hacia el siguiente andén.
	Caídas o resaltos denominadas paq'chas	Estructuras en el borde del andén a base de 3 piedras lajas sobresalientes de 0.30 m. de largo y 0.10 m de ancho, tienen en la base del muro una poza disipadora hechas de piedras que amortiguan la caída del agua	Permite pasar el agua a través de caída libre en forma parabólica de un andén a otro andén sin ocasionar daño al muro ni erosionar la base del muro

Acequias de riego y drenaje denominadas kalchas	Son canaletas de piedra laja menuda adoquinada e incrustada en el muro de los andenes, siguiendo el talud, tienen en la base del muro una poza disipadora hecha de piedras que amortiguan la caída del agua	Permite pasar el agua a través de caída libre en forma parabólica de un andén a otro andén sin ocasionar daño al muro ni erosionar la base del muro
	Estructuras de drenaje y desviaderos o Wischunas.	Son estructuras en el muro del andén (paq'chas o kalchas), sirven para eliminar el exceso de agua del andén, se denominan Wischunas	Permite evacuar agua sobrante de los andenes hacia el canal de bajada de un sector de andenerías que normalmente llega al río colca
Acequia de bajada.		Es un canal de piedra adoquinada que atraviesa un sector de andenerías y articuladas al sistema de infraestructuras de riego de la microcuenca	Permite el riego de un sector de andenerías de acuerdo a los turnos asignadas a las parcelas de varios usuarios
